救急事例報告

— Case report 12 —

12誘導心電図で 判断困難な急性心 筋梗塞を経験して ～過去の急性冠症候群事案を 検証する～

今治市消防本部

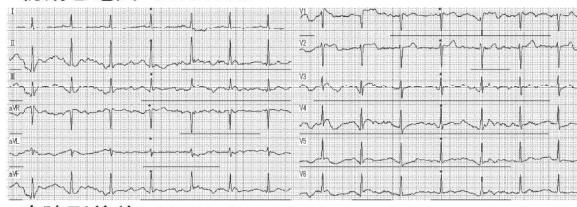
初期心電図 20:21:18

表3 心電図の変遷

車内収容後の12誘導心電図は正常。心電図波形を表3に示す。12誘導心電図波形を医療情報システムにより搬送病院へ画像送信。バイタルサインの異常は高血圧のみ。搬送

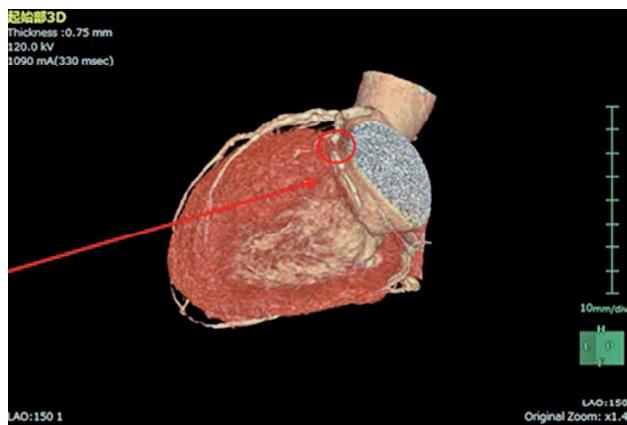
写真2 冠動脈CTの映像からLCX#13の梗塞を疑った

冠動脈computed tomography (CT) を写真2に示す。LCX#13の閉塞疑いがあり、冠動脈造影検査を行った。緊急冠動脈造影検査では、右冠動脈（写真3）に有意狭窄は認めなかった。左冠動脈主幹部・前下行枝に有意狭窄は認めなかつたが、回旋枝の狭窄を認めた（写真4）。傷病名は急性心筋梗塞（LCX#13）、傷病程度は重症であった。LCX#13に閉塞を認めたため、ステント（2.25/18mm）留置を行った（写真5）。ステント留置後、intensive care unit (ICU) に帰室して26分後に突然の洞停止、24秒間の胸骨圧迫後に、洞調律に復帰。一時ペーリング挿入（写真6）。6日後、一時ペーリング抜去。8日後の夕方に軽度構音障害あり、9日後のmagnetic resonance imaging (MRI) にてラクナ梗塞を認めた。10日後、LCX#13ステント良好に開存であった。言語リハビリを行い、16日後に機能予後良好で独歩退院となった。

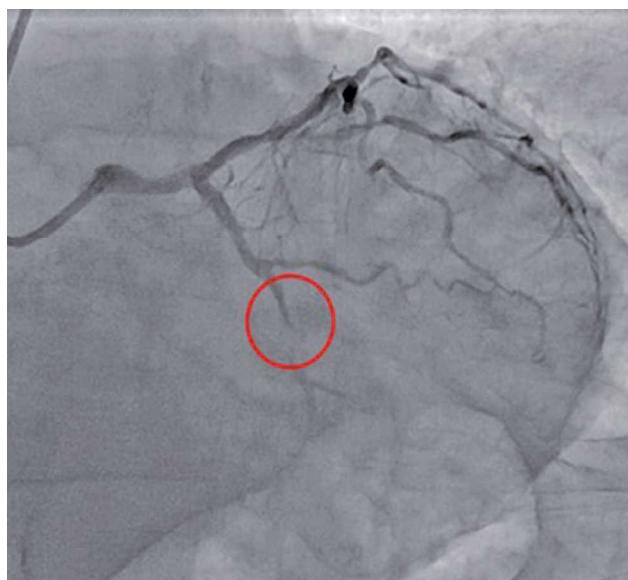
写真4 左冠動脈主幹部・前下行枝に狭窄は認めない

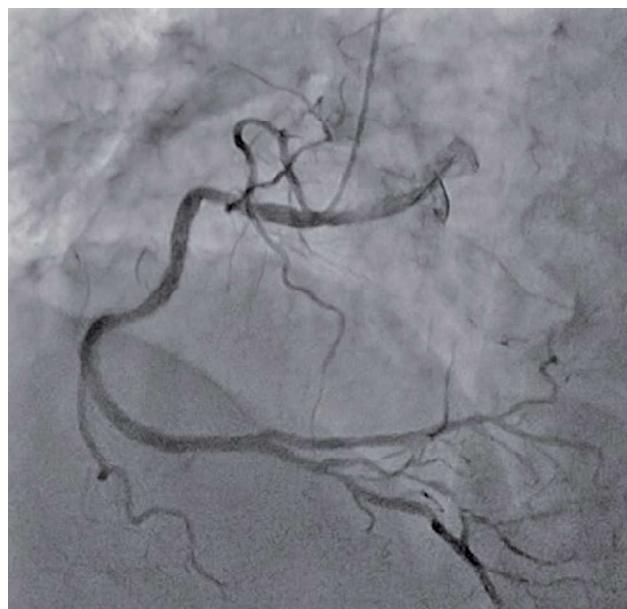
写真3 右冠動脈に狭窄は認めない

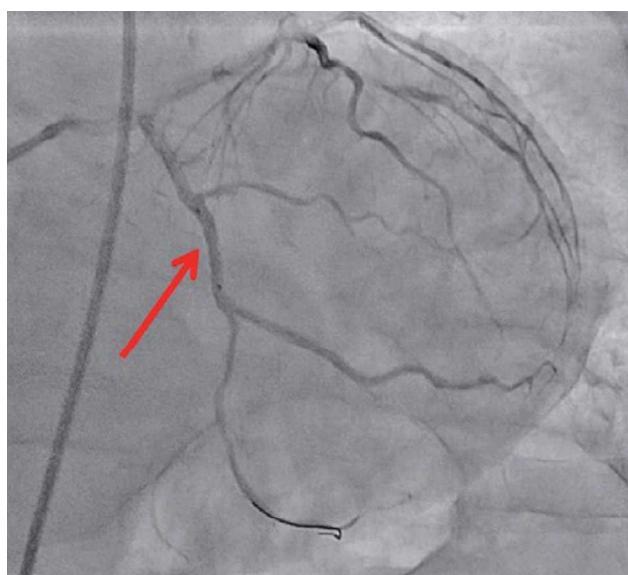
写真5 LCX#13にステント留置を行った

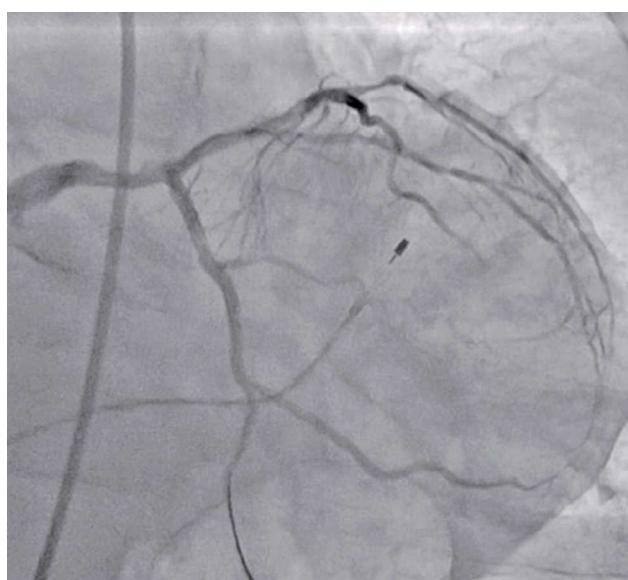
写真6 一時ペーリング挿入

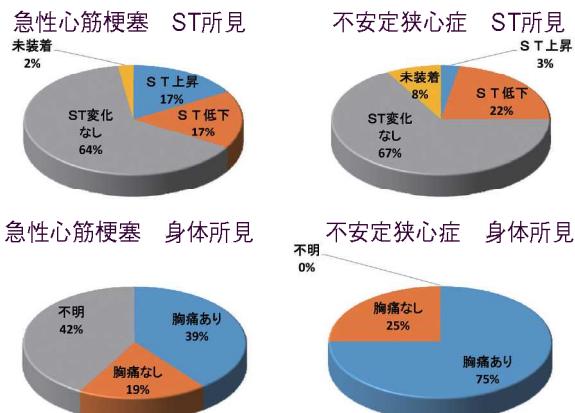
表9 ST所見（II誘導）と身体所見

急性冠症候群救急搬送事案は、60歳以上が83%であった。発生月は、2月、3月が多く、冬の寒い時期に急性冠症候群が多いのは、気温の変化によって血管が収縮、血圧の急上昇が要因と考えられる（表7）。傷病程度は、死亡30%、重症44%、中等症24%、軽症2%であった（表8）。身体所見は、胸痛ありが45%、胸痛なし19%、不明36%であった。心電図波形（II誘導）では、ST異常が33%（上昇15%、低下18%）、ST異常なし64%、未装着3%であった（表9）。心電図未装着の身体所見には、腹痛、後頸部の違和感、両肩の痛み、顔面の痺れ、背部痛があった。急性心筋梗塞は、女性に比べて男性の方が28%多く、不安定狭心症は、男性が34%多かった（表10）。

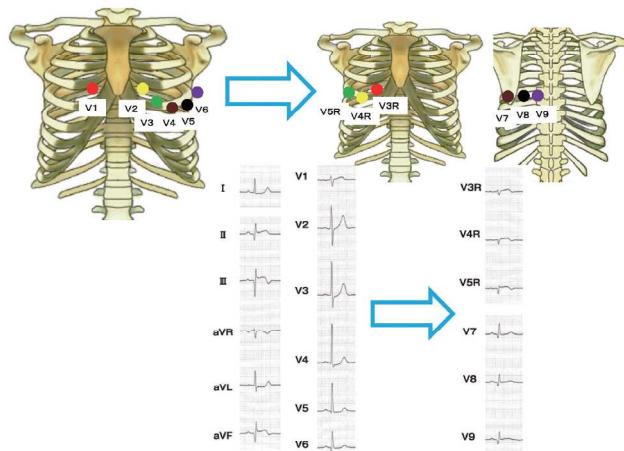
表11 18誘導心電図

本症例は左回旋枝の梗塞で、V5、V6誘導でST変化を認めず、背部誘導(V7、V8、V9)を考慮する必要があり、現場での判断が困難な症例であった。救急車積載モニターでは、心電計のようにボタン一つで導出18誘導心電図の波形を出すことはできない。しかし、12誘導のリードを用いて、右側胸部誘導(V3R、V4R、V5R)、背部誘導(V7、V8、V9)で導出18誘導と同じ心電図波形を出すことができる(表11)。
